FIMPIT(消耗型光ファイバ温度計)を用いた高炉省エネの追求

New Measuring Method of Hot Smelting Temperature and Application to Blast Furnace

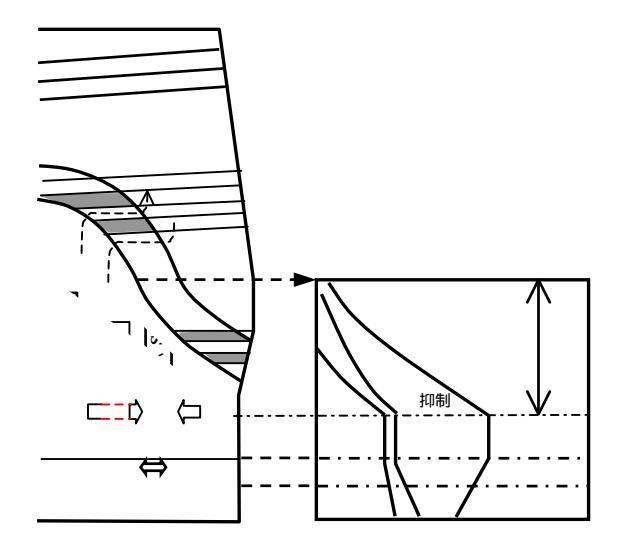
図1 溶銑中への[Si]移行反応メカニズム

高炉では,原料として鉄鉱石また,燃料としてコークスを 上部から層状に装入し,高炉下部の羽口から1200 の熱風 を吹き込みコークスを燃焼させて熱と還元ガスを発生させ る。羽口先で生成した2300 程度の高温の還元ガスは高炉 下部から上部に流れ,原料は下部へ降下する。このようなガスと固体が向流反応することにより,還元反応,および熱交換・溶解が行われ,生成した溶銑とスラグを出銑口から出銑する。この中で,溶銑中への[Si]移行は,主にSiOガスを介してのガス-メタル反応(図1中,)によって[Si]濃度が決まる。これらの反応を抑制するためには,投入SiO2を低減させることが有効であるが,投入SiO2は,鉄鉱石やコ

ークスの灰分中に含まれるため,原燃料性状の影響を大きく 受ける。一方で,式(1),(2)に示す反応は大きな吸熱反応であ るため,理論的には操業上可能な限り反応温度,すなわち溶 銑温度を低減させることが,より[Si]濃度を低減させる有効 な手段となる(表1)。
